平成15年10月10日
北海道電力株式会社

泊発電所2号機再生熱交換器配管漏えいに係る調査状況(続報) および泊発電所1号機再生熱交換器配管の点検について

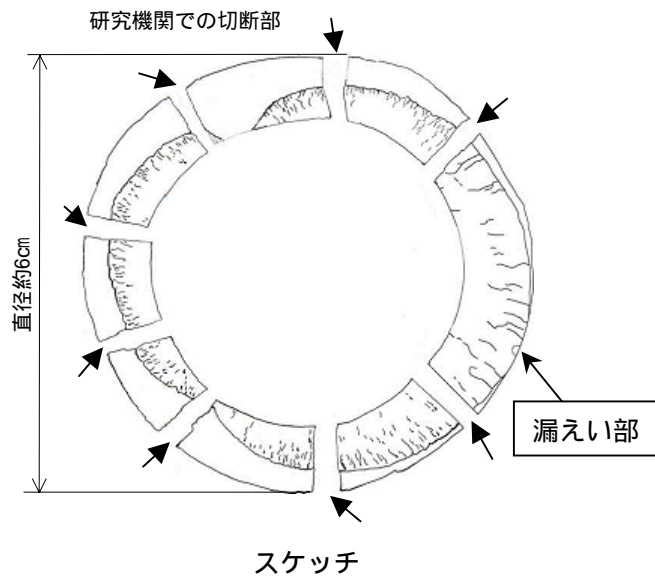
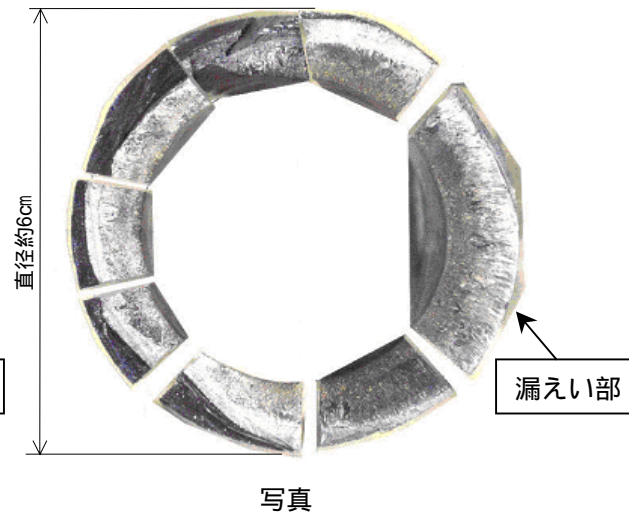
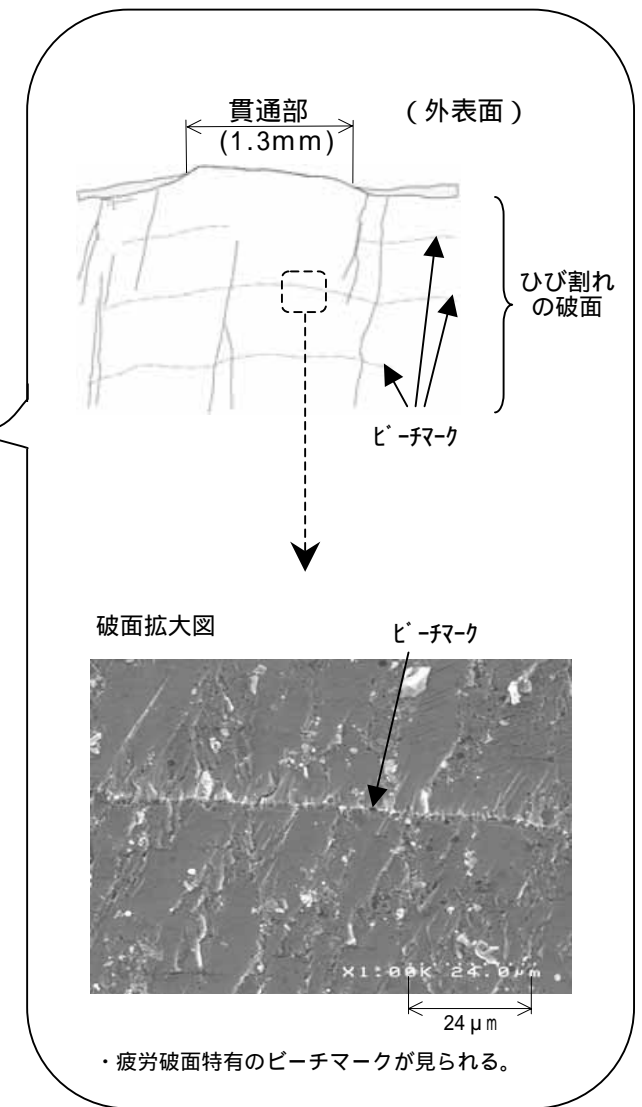
a) 管台・エルボ溶接部周方向のひび割れ破面（上流側から観察）

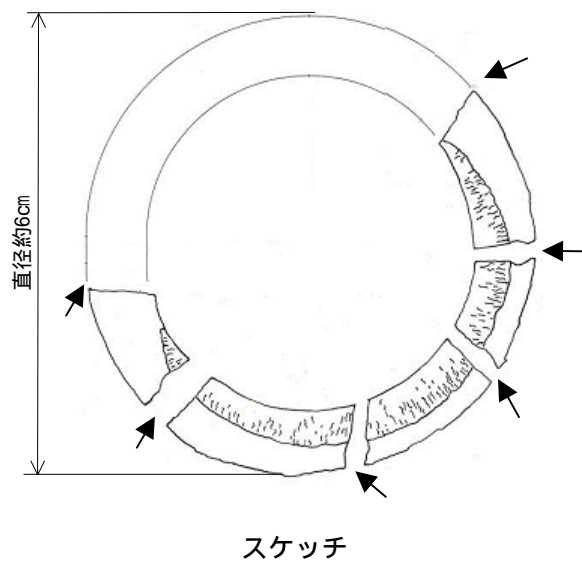
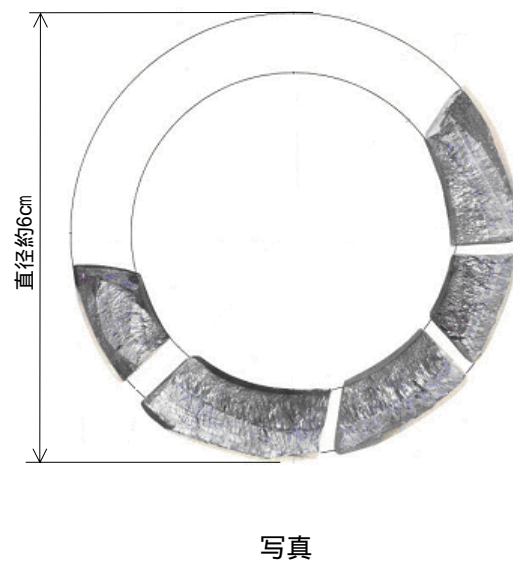
b) エルボ・直管溶接部周方向のひび割れ破面（上流側から観察）

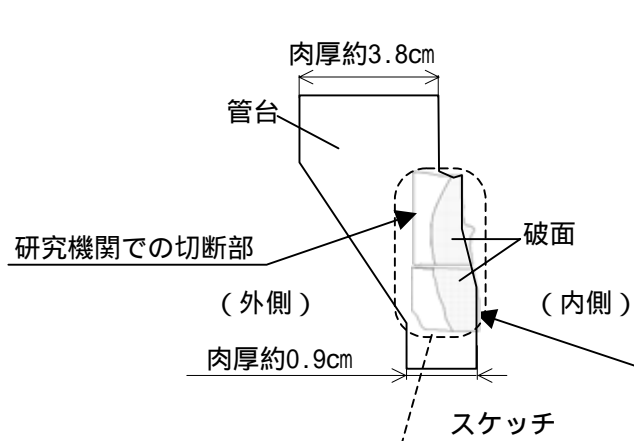
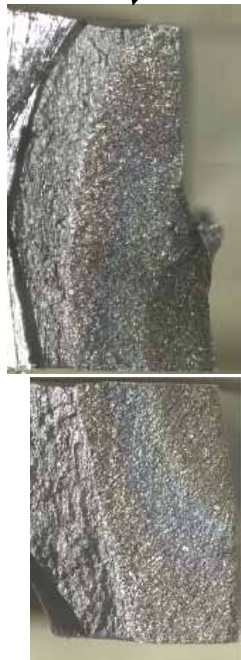
③ 管台母材部軸方向のひび割れ破面

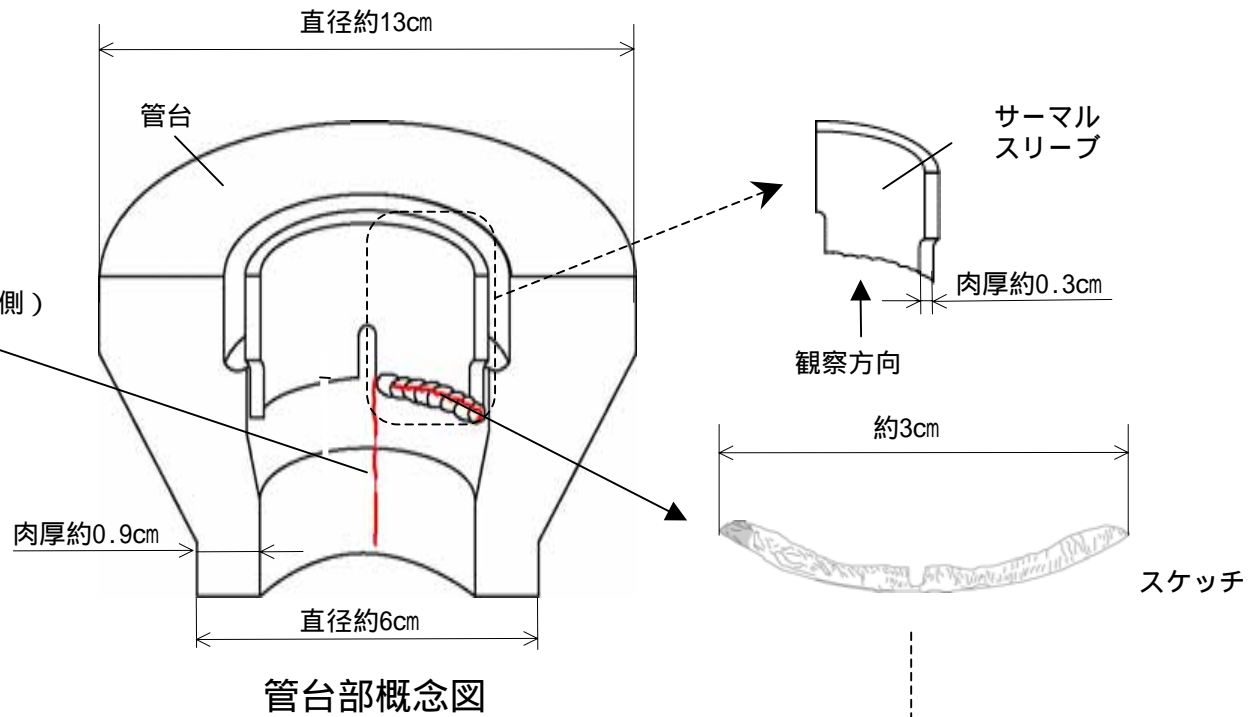
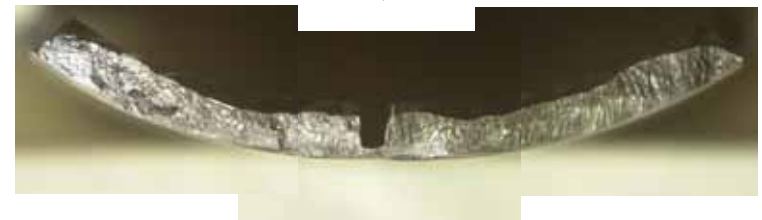
④ サーマルスリーブ溶接部周方向のひび割れ破面

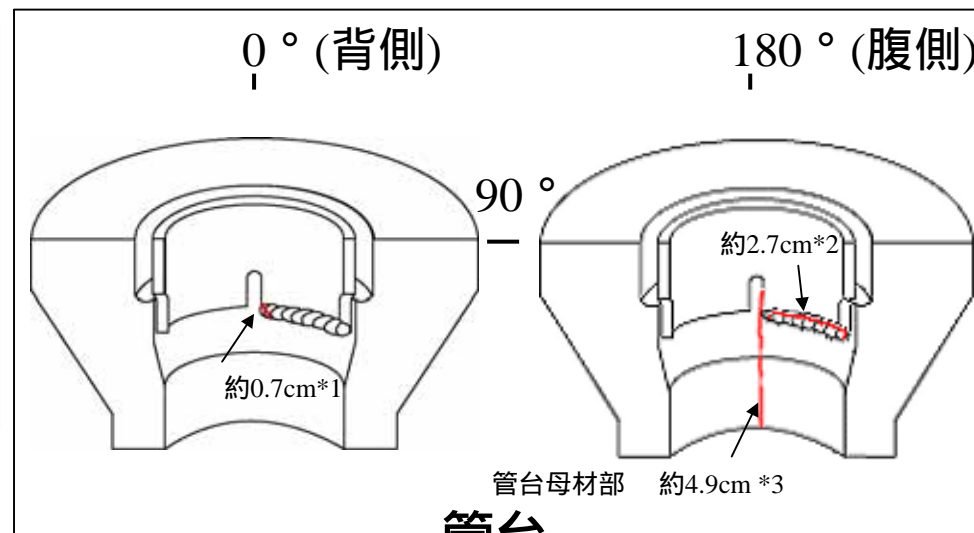
調査において確認されたひび割れ

サーマルスリーブ溶接部	2箇所 (,)
管台母材部	1箇所 ()
管台 / エルボ部溶接部	4箇所 (~)
エルボ / 直管溶接部	3箇所 (~)

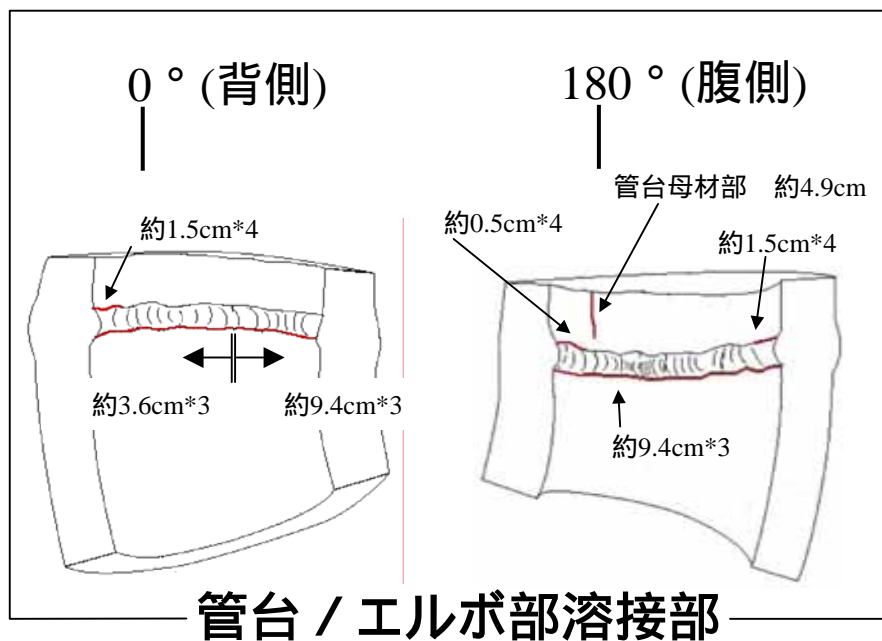
管台 / エルボ部溶接部

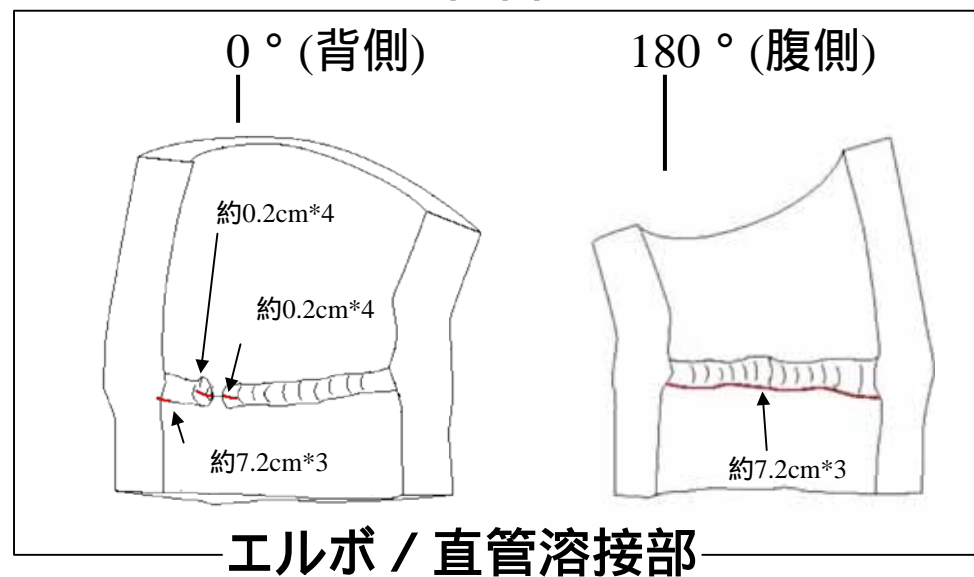
エルボ / 直管溶接部

赤線部分がひび割れを表す

*1破面観察結果(PT指示は約0.6cm) *2破面観察結果(PT指示は約2.3cm)
*3破面観察結果 *4PT指示

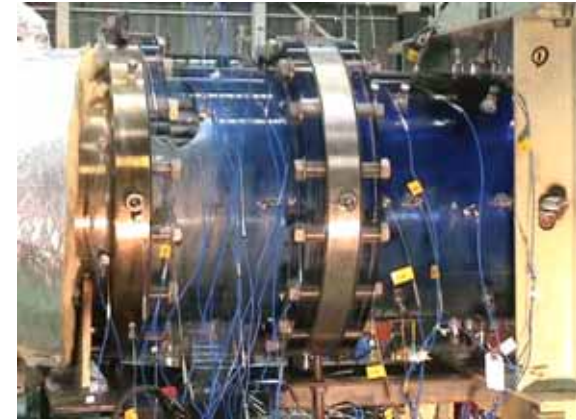
流動模擬試験の実施状況

再生熱交換器下段および出口配管の実機大の模型を使用して、再生熱交換器内の水の流れと温度の状況について調査しました。

その結果、当該出口配管の内部を流れる水の温度がゆらいでいることがわかりました。
